Campagne de mesures infra-rouge sur le pavillon [B]

Lundi 23 février 2015 – T° - Extérieure : 8°C à 16h

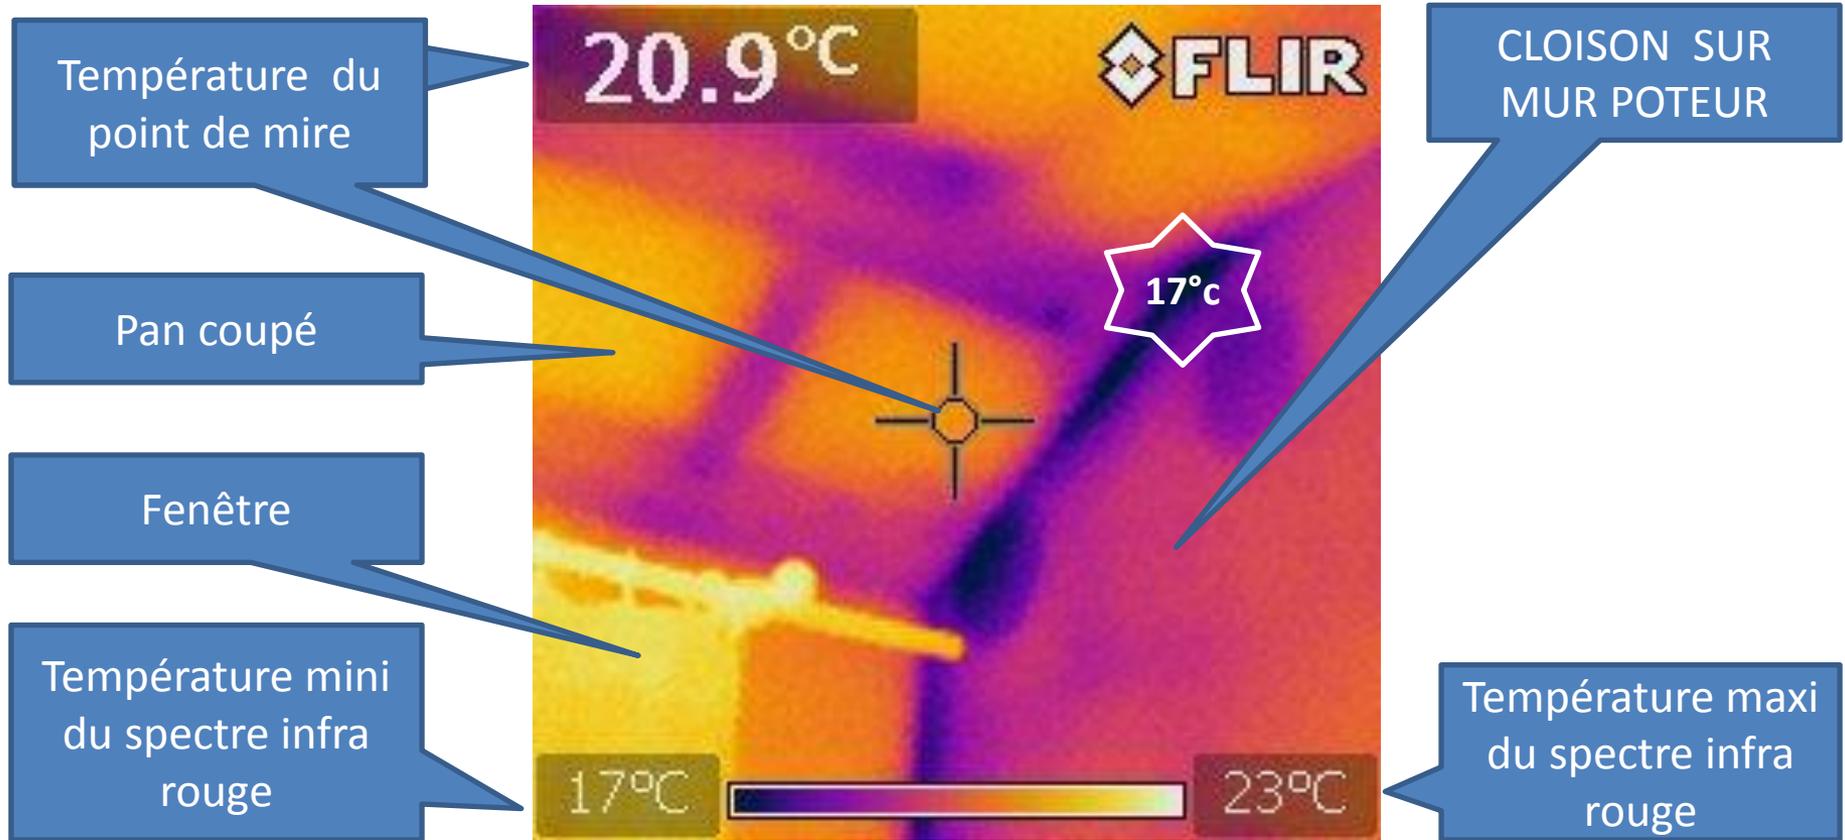
Pavillon [B] –Chambre 2-1^{er} étage

Observation: Malgré la réfection de l'isolation du pan coupé, la réalisation défectueuse est ici mise en évidence.

Angle droit côté fenêtre

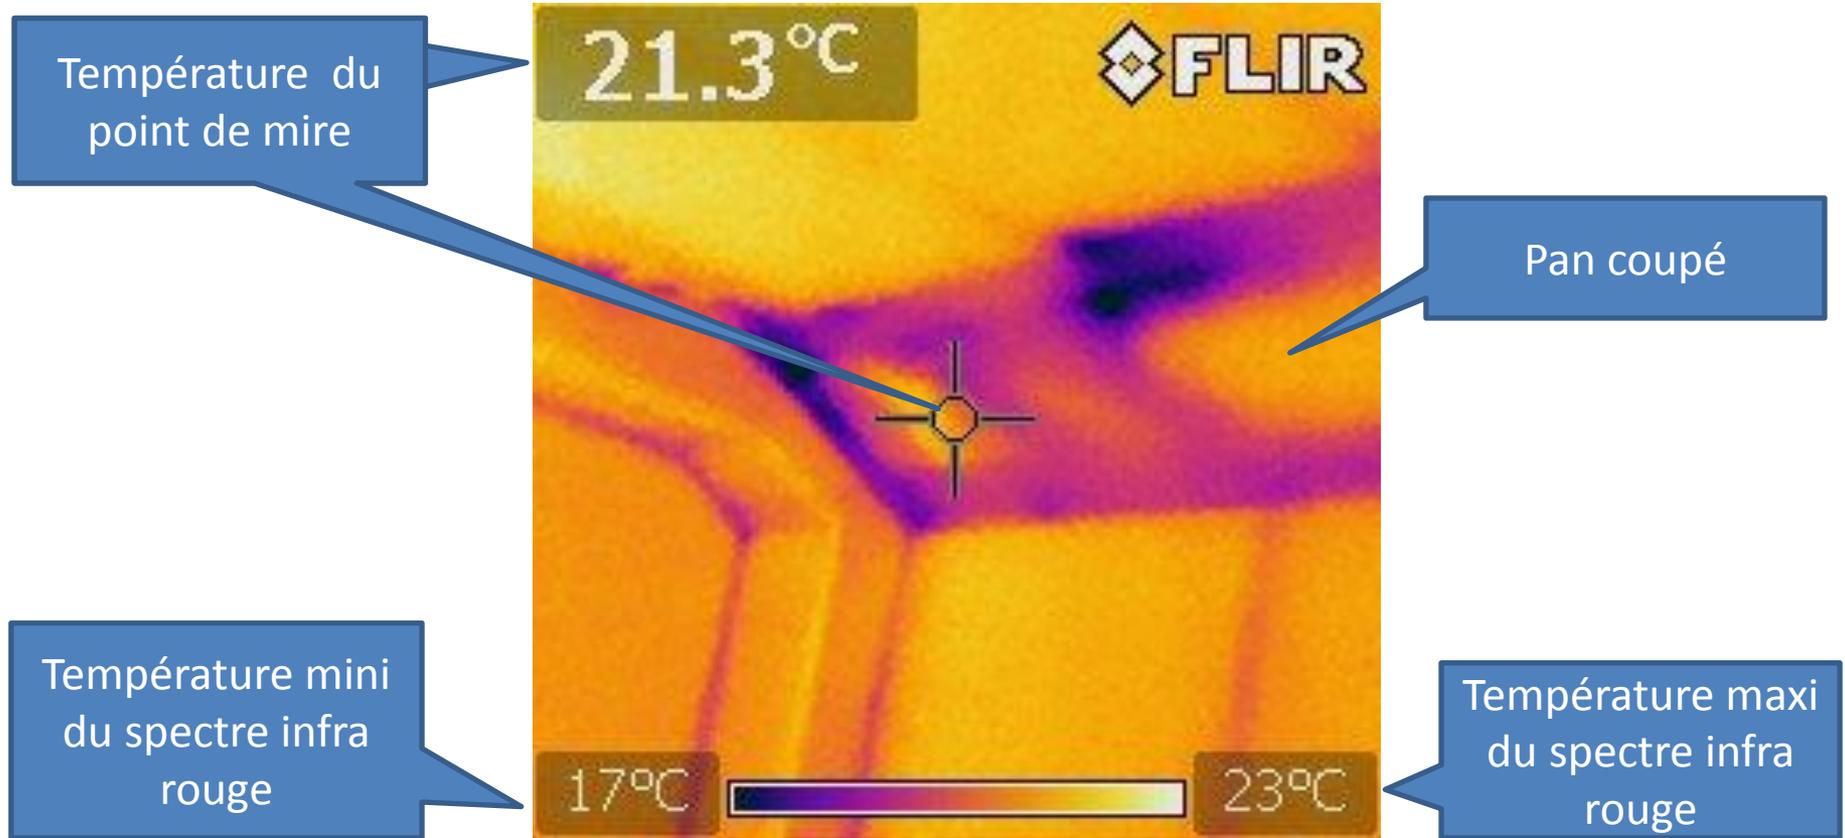
Pavillon [B] –Chambre 2-^{1er} étage

Observation: *Malgré la réfection de l'isolation du pan coupé, la réalisation défectueuse est ici mise en évidence.*

Angle côté gauche

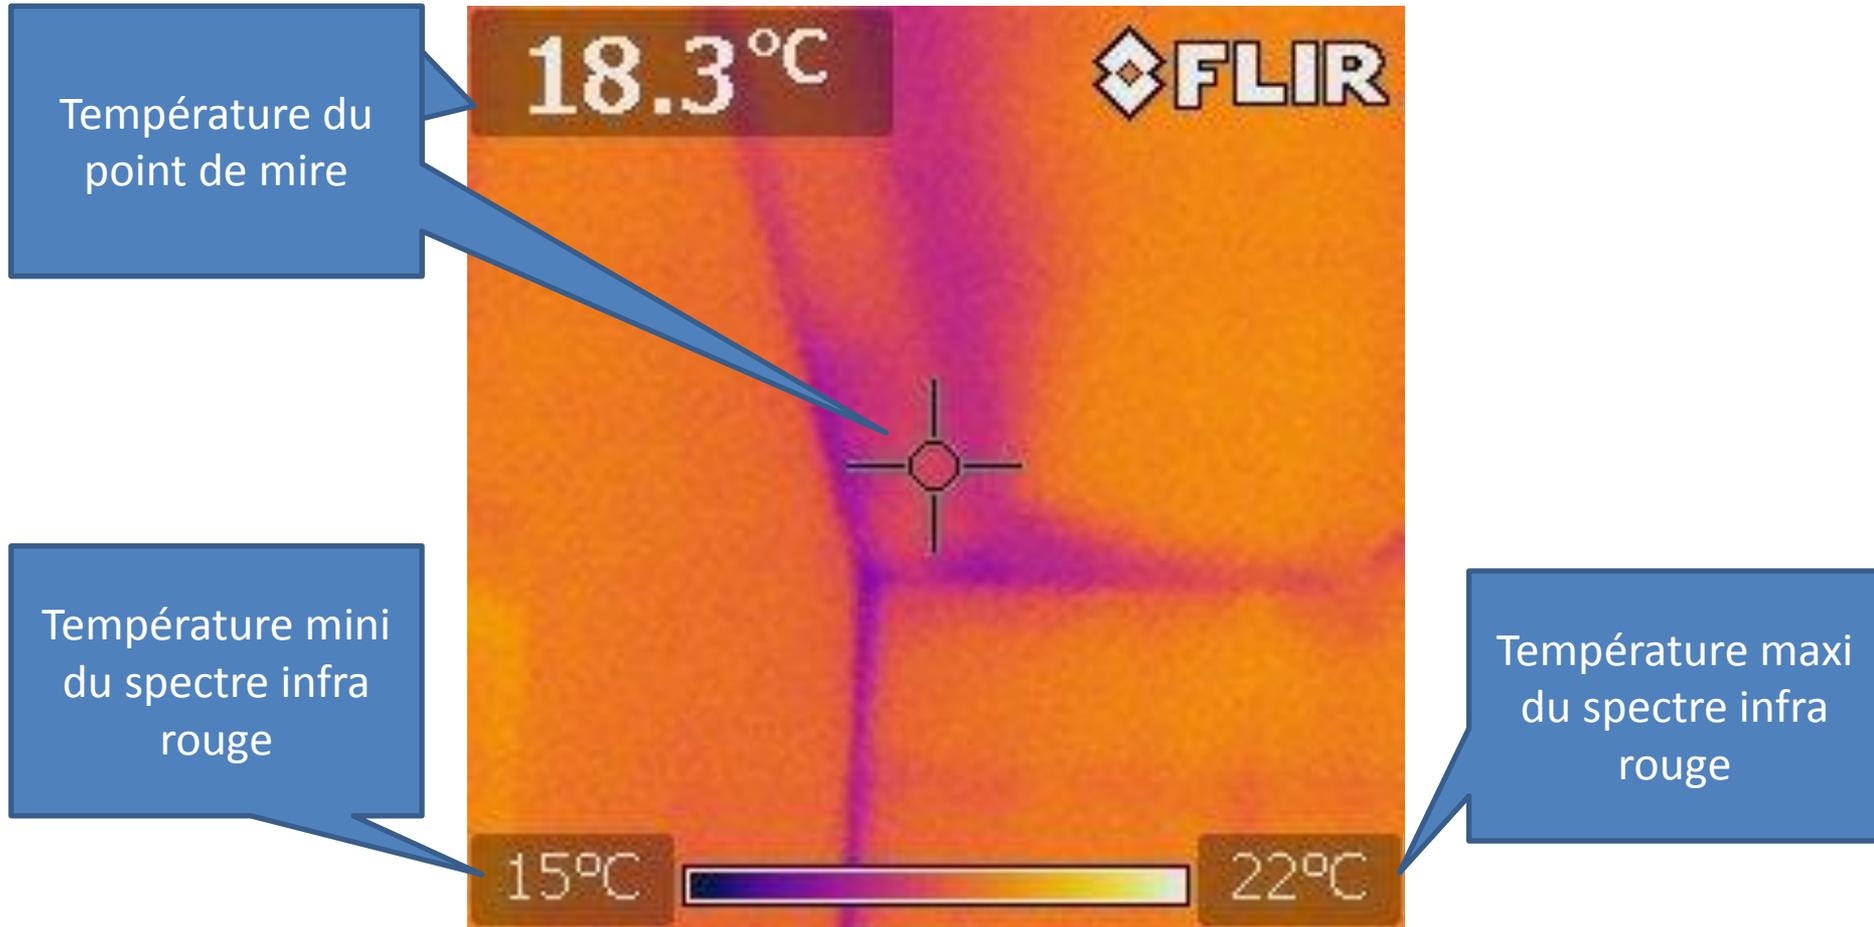
Pavillon [B] –Chambre 3-1^{er} étage

Pan coupé –Côté gauche

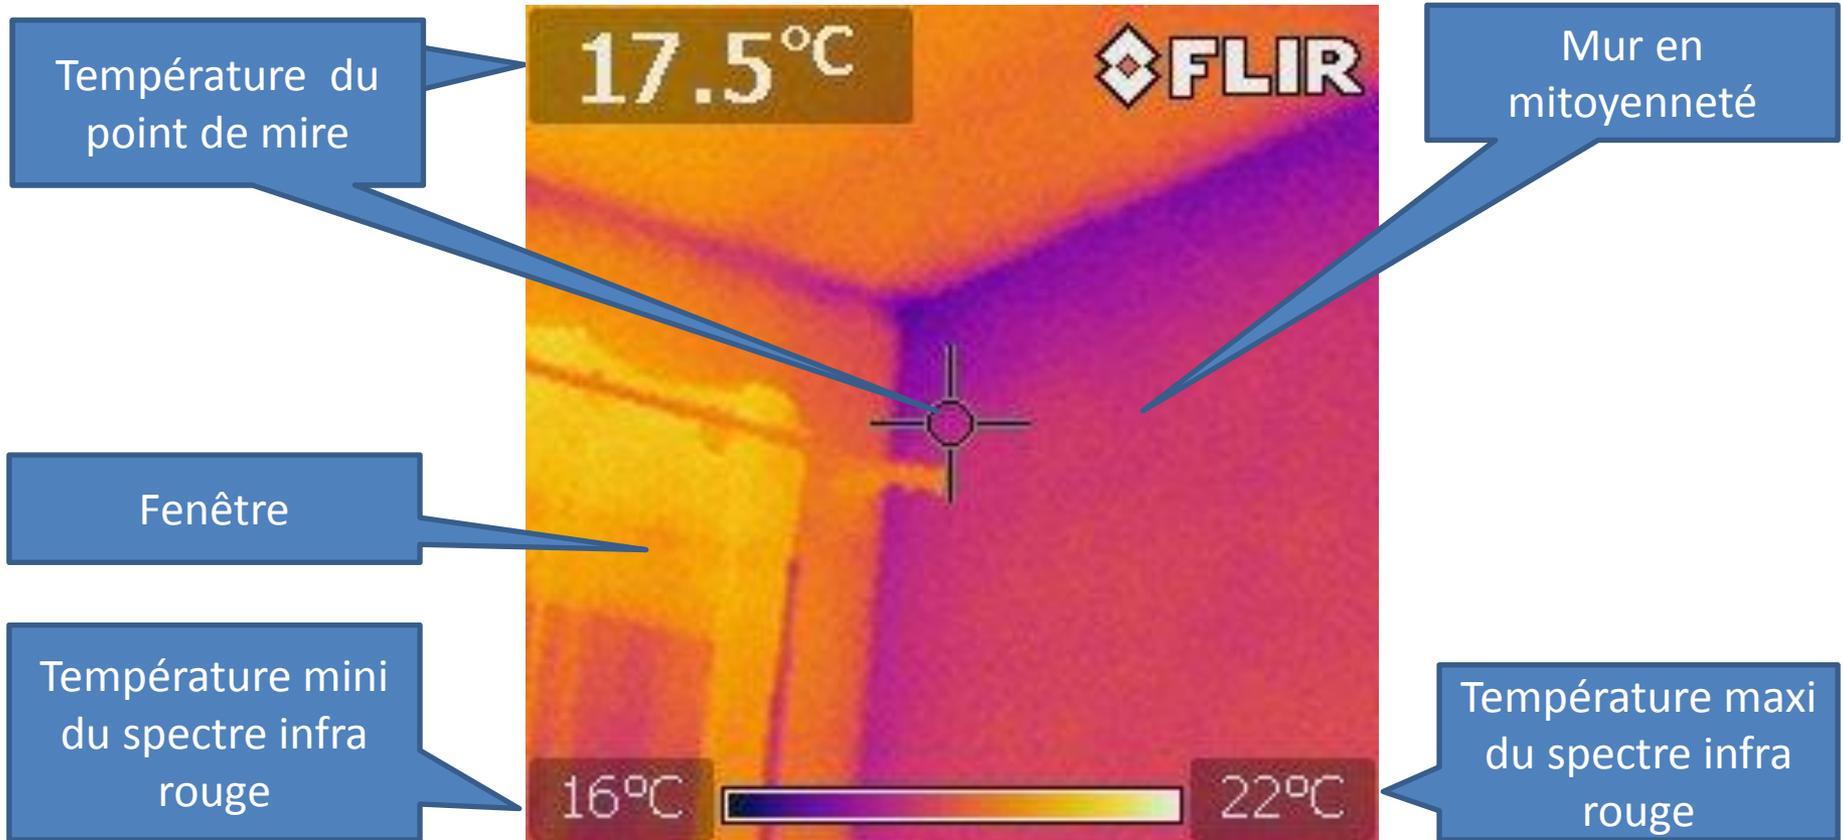
Pavillon [B] –Chambre 3-1^{er} étage

Angle côté droit

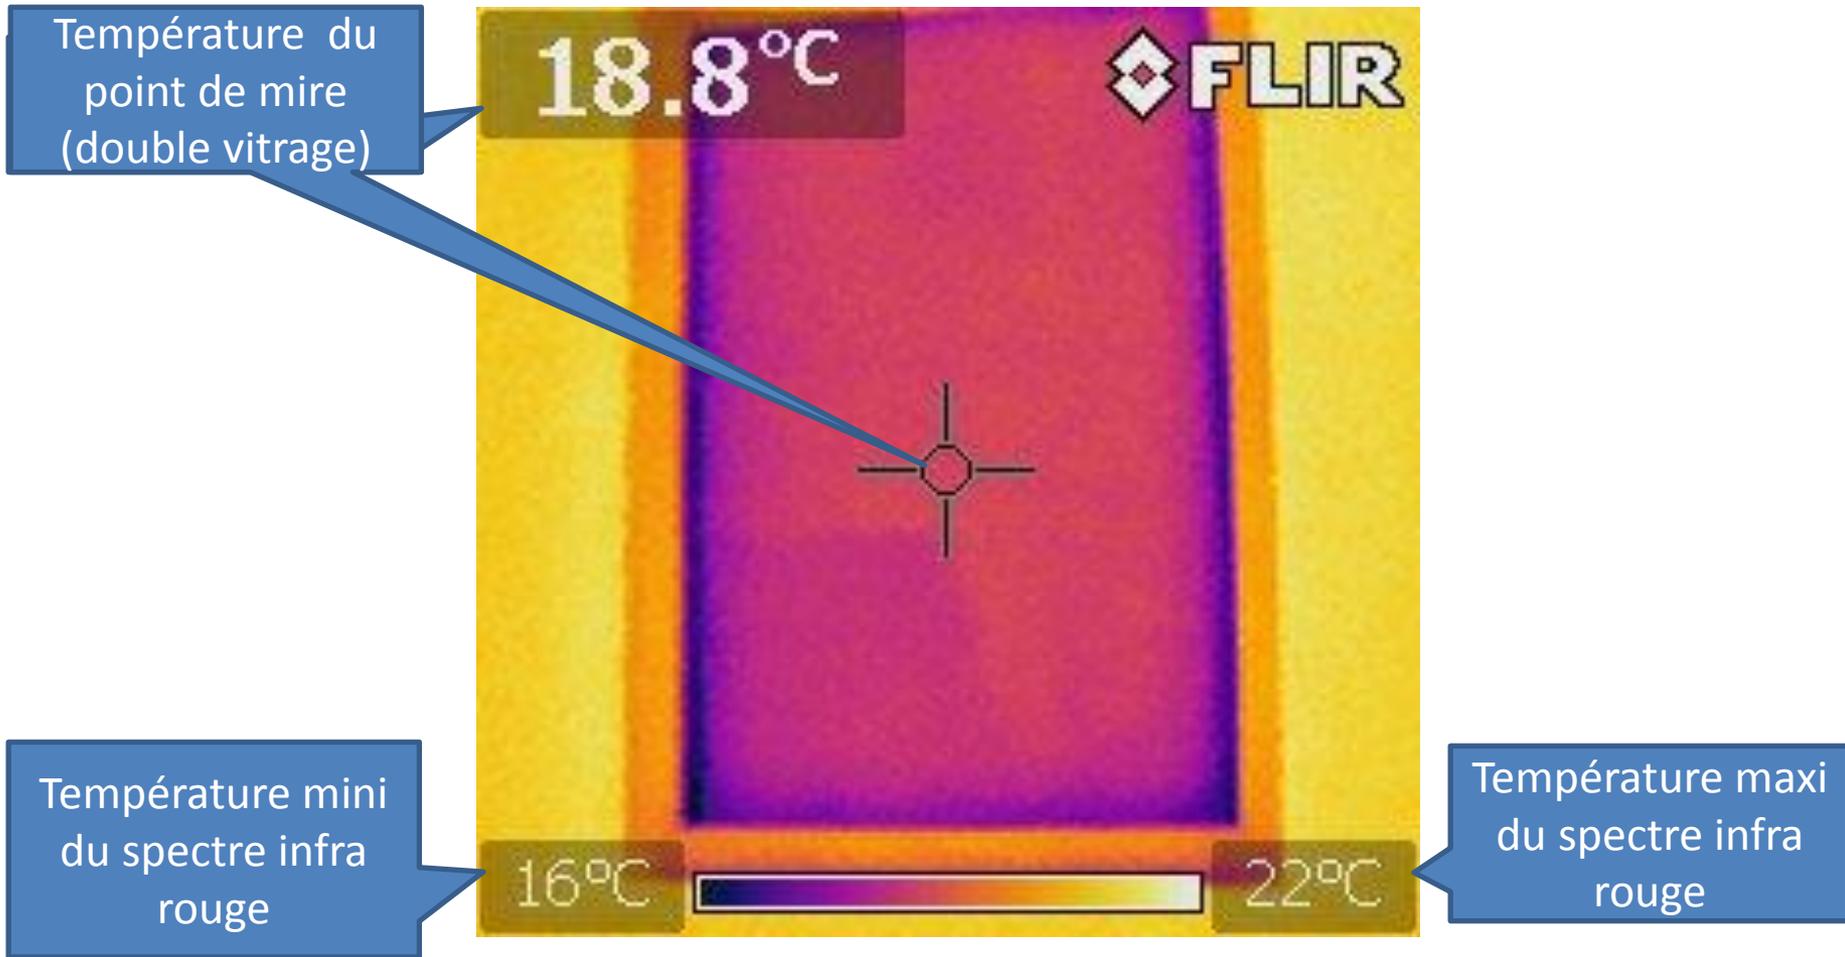
Pavillon [B] – Vélux sur toiture-1^{er} étage

Cage d'escalier

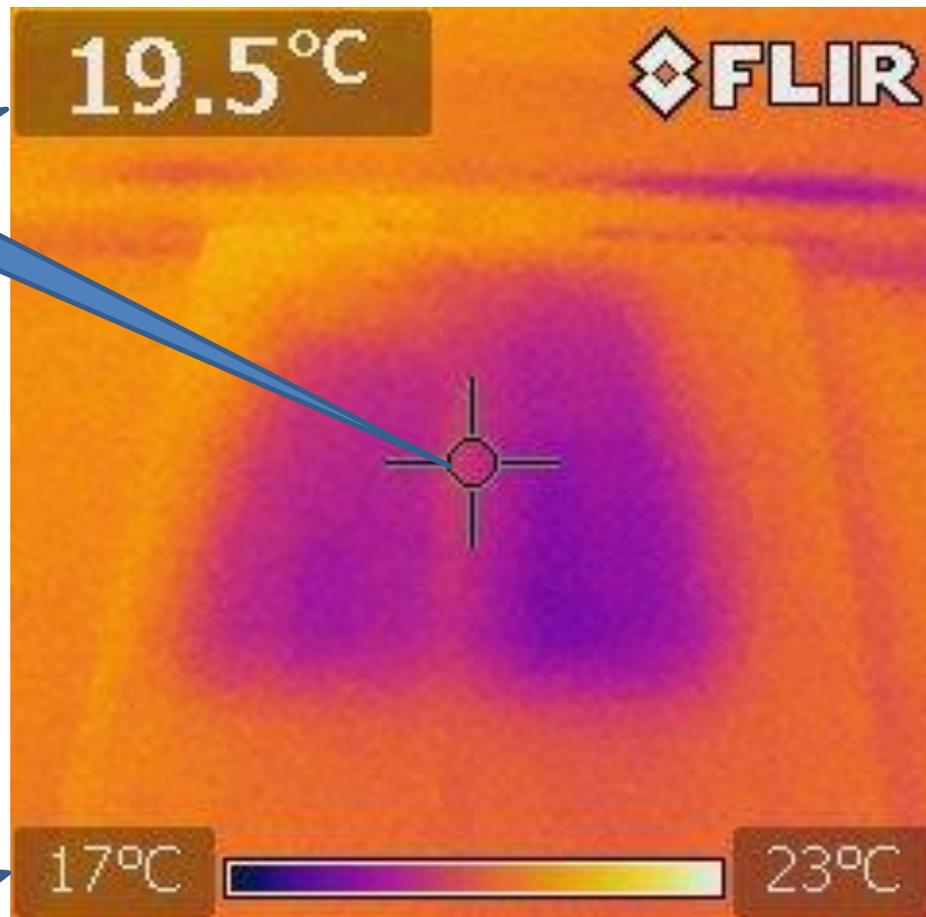
Pavillon [B] – porte d'accès au grenier-1^{er} étage

Observation: *Les rampants de la toiture sont isolés*

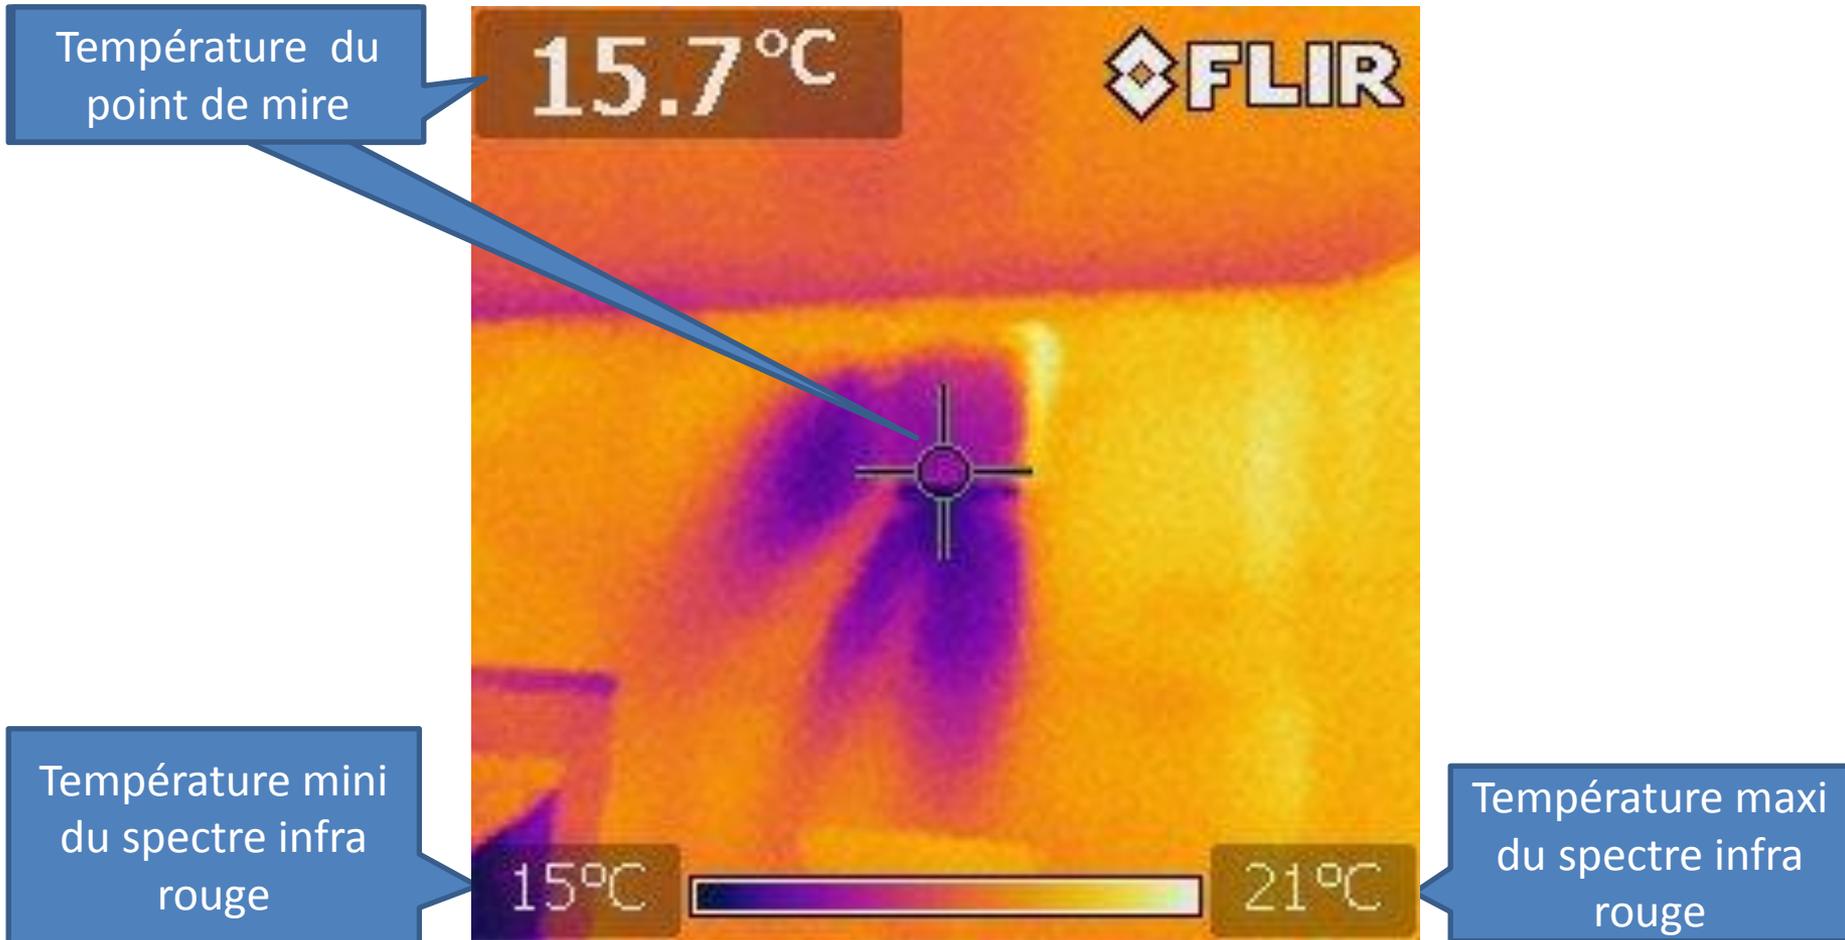
Pavillon [B] – Salle à manger - RdCH

Apport de l'air neuf – VMC double flux

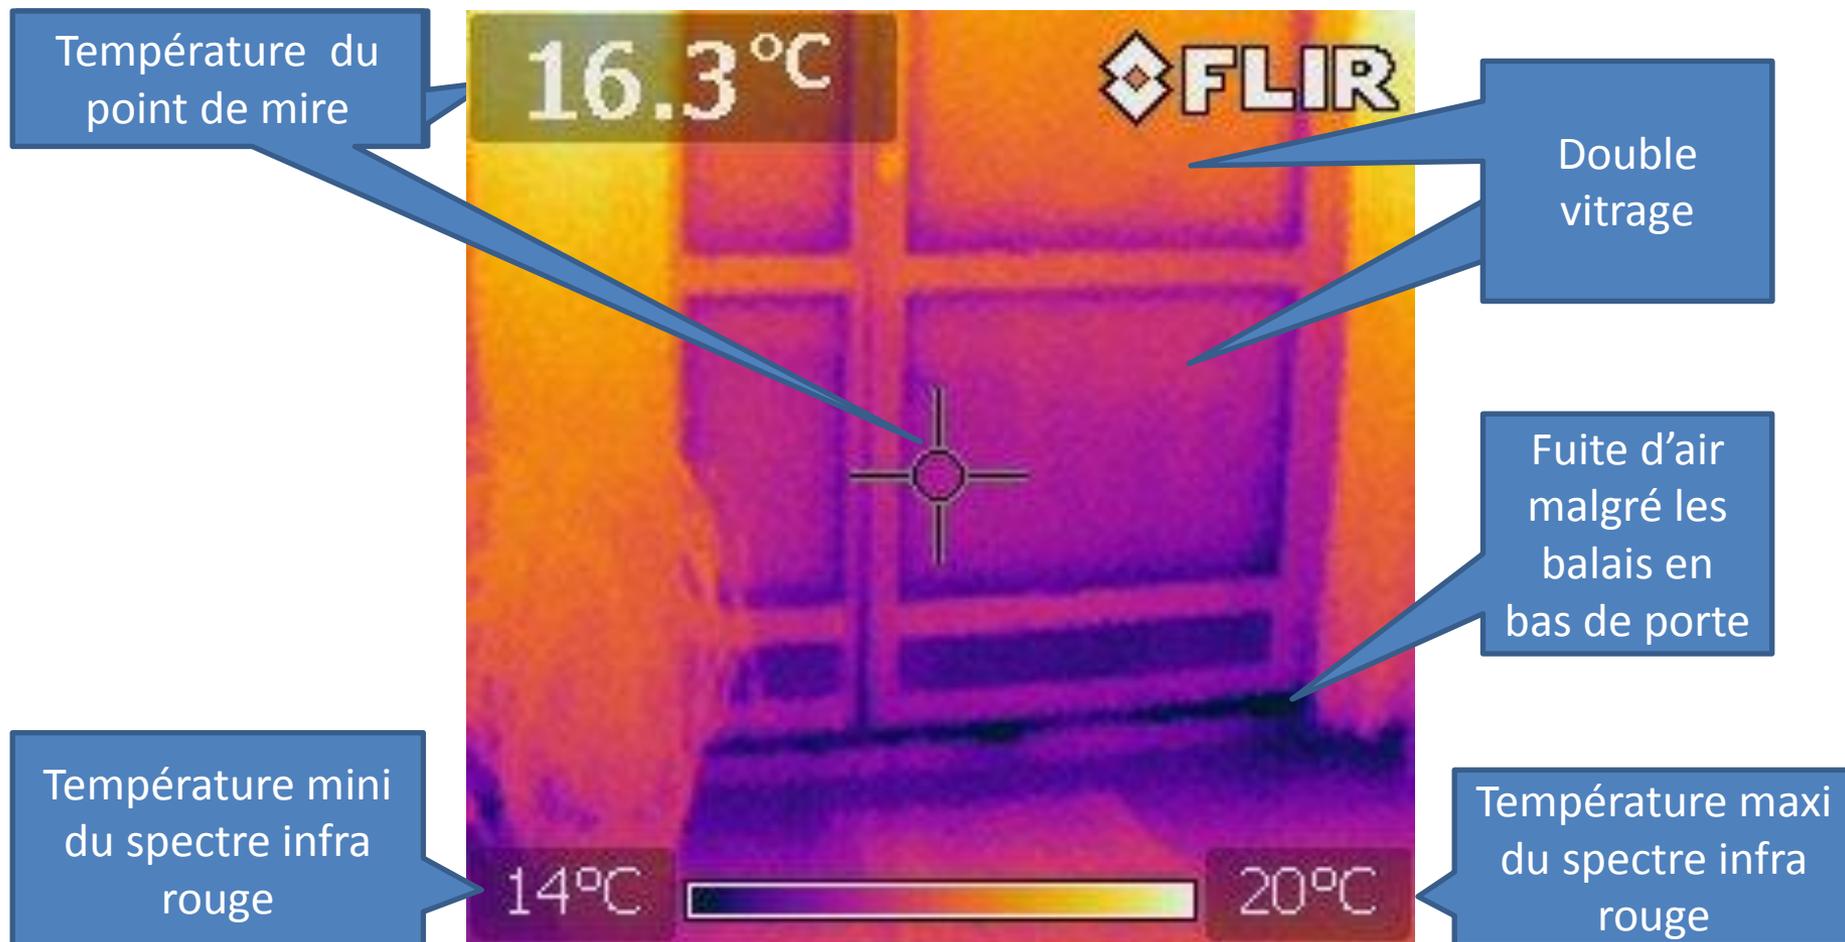
Pavillon [B] – Salle à manger - RdCH

Porte à galandage, mitoyenne à l'atelier

(pièce non chauffée non comprise dans la surface habitable)

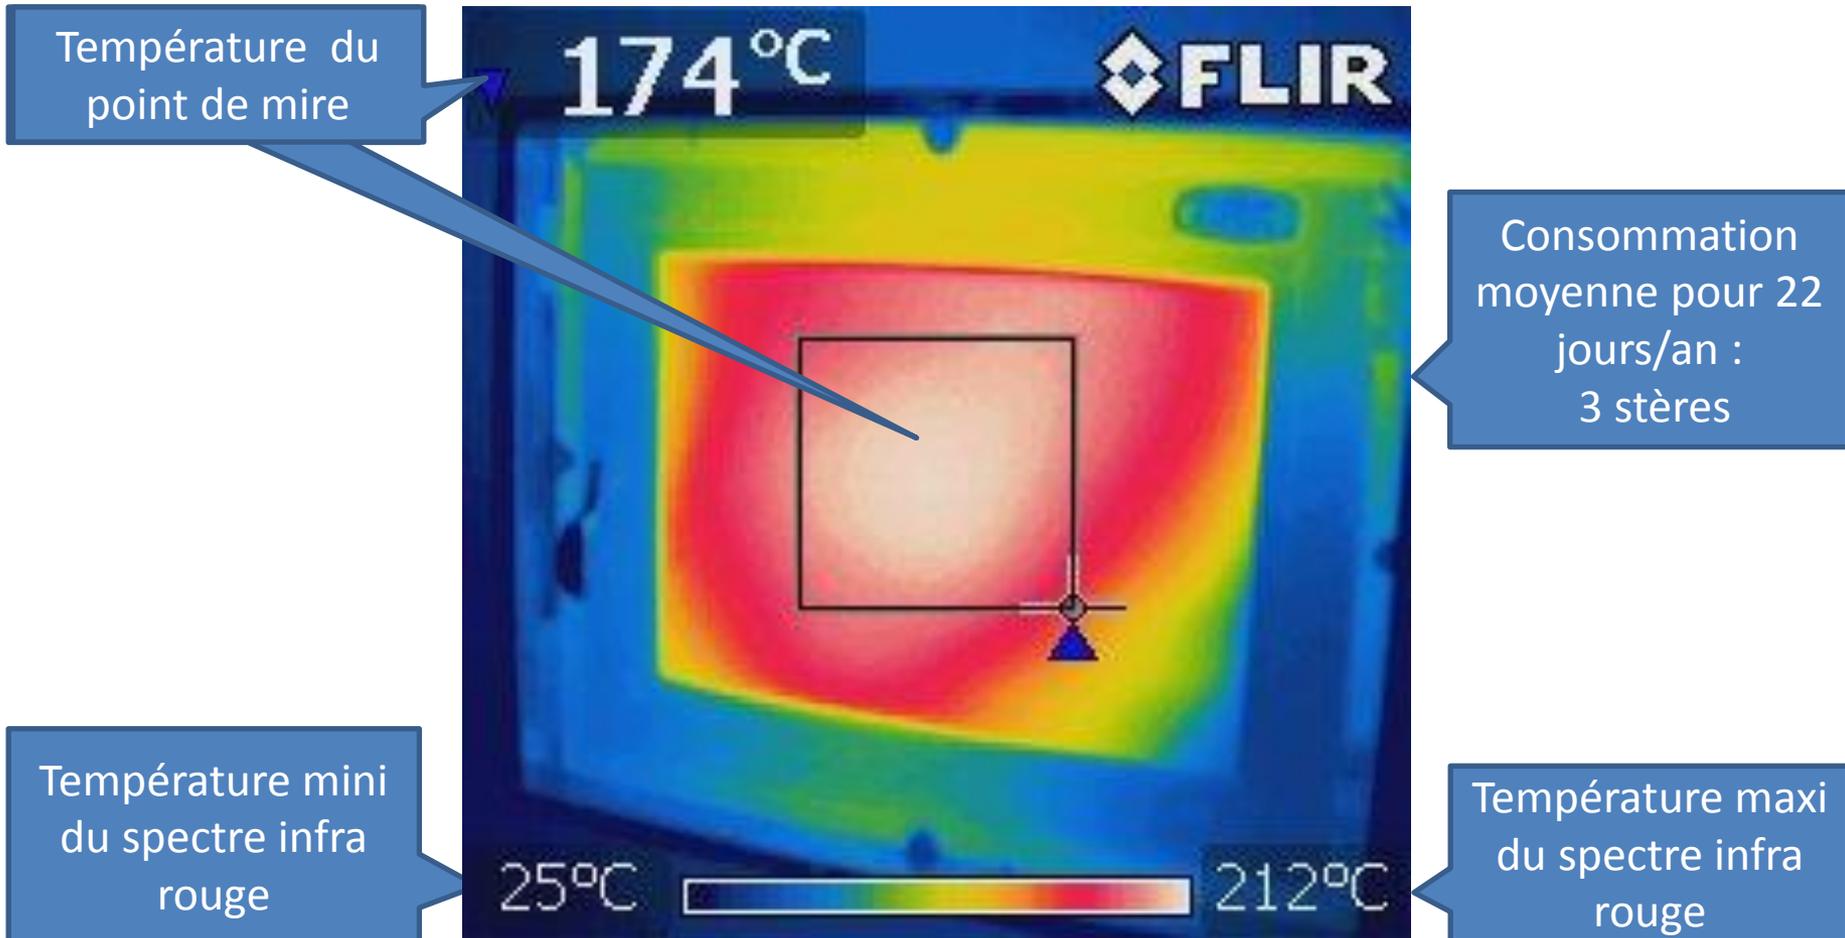
Pavillon [B] – Salle à manger - RdCH

Poêle à bois à foyer fermé et ventilé—

Assure le chauffage intégral du pavillon les jours d'EJP, soit 22 jours aléatoires, gérés par EDF et ponctuellement lorsque la T° extérieure est inférieure à -5°C

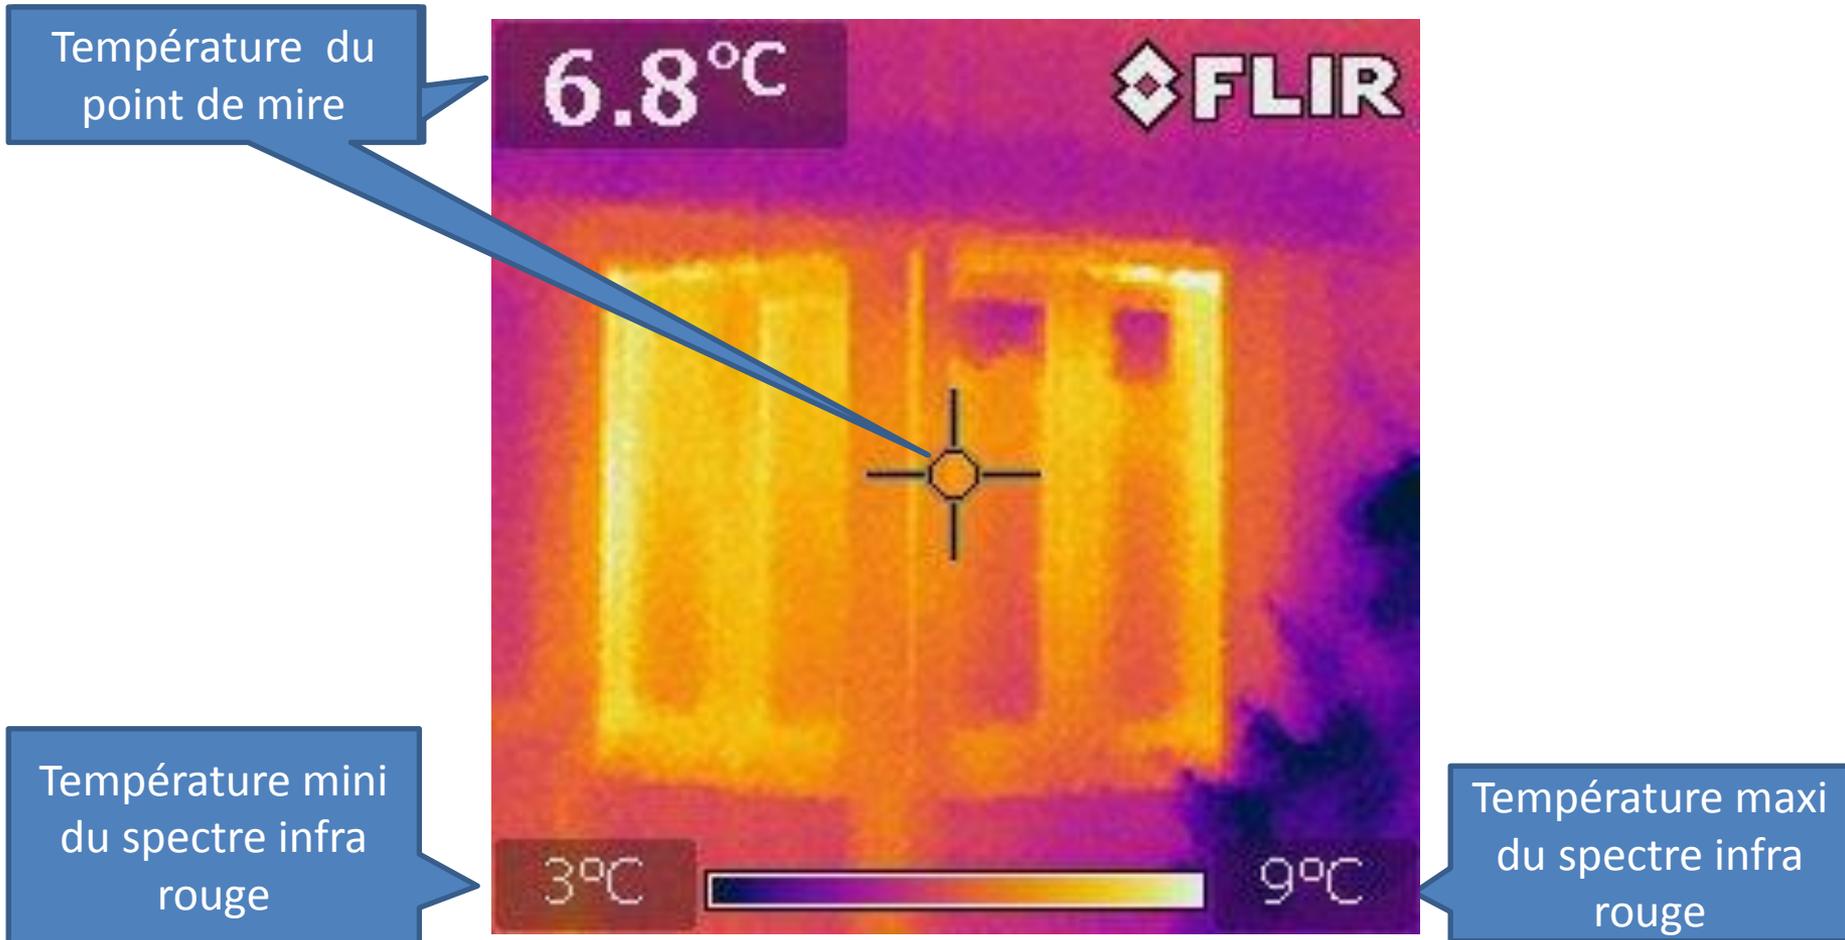
Pavillon [B] – Salle à manger - RdCH

Fenêtres façade Nord-est – vue extérieure

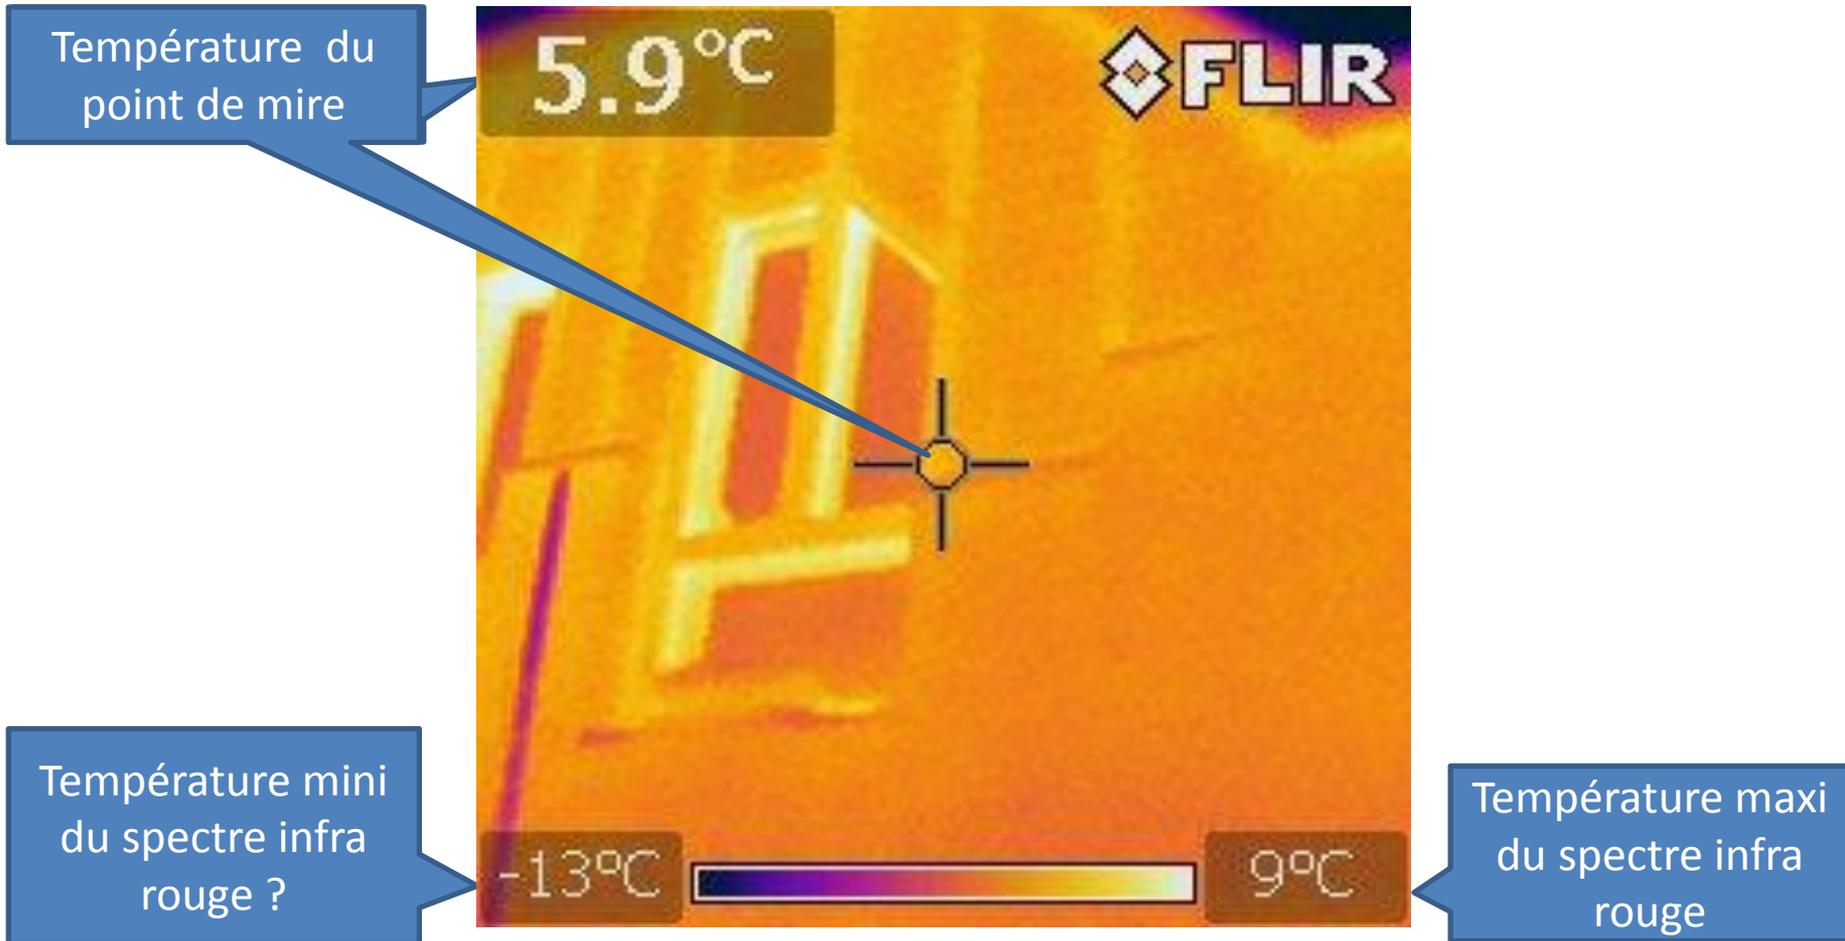
Pavillon [B] – Chambre 3 – 1^{er} étage

Fenêtre - façade Nord-est – vue extérieure
